# **CITTÀ DI CARBONIA**

## **PIANO DI MONITORAGGIO E CONTROLLO**

### **DISCARICA SA TERREDDA**

### **RELAZIONE ANNUALE 2021**

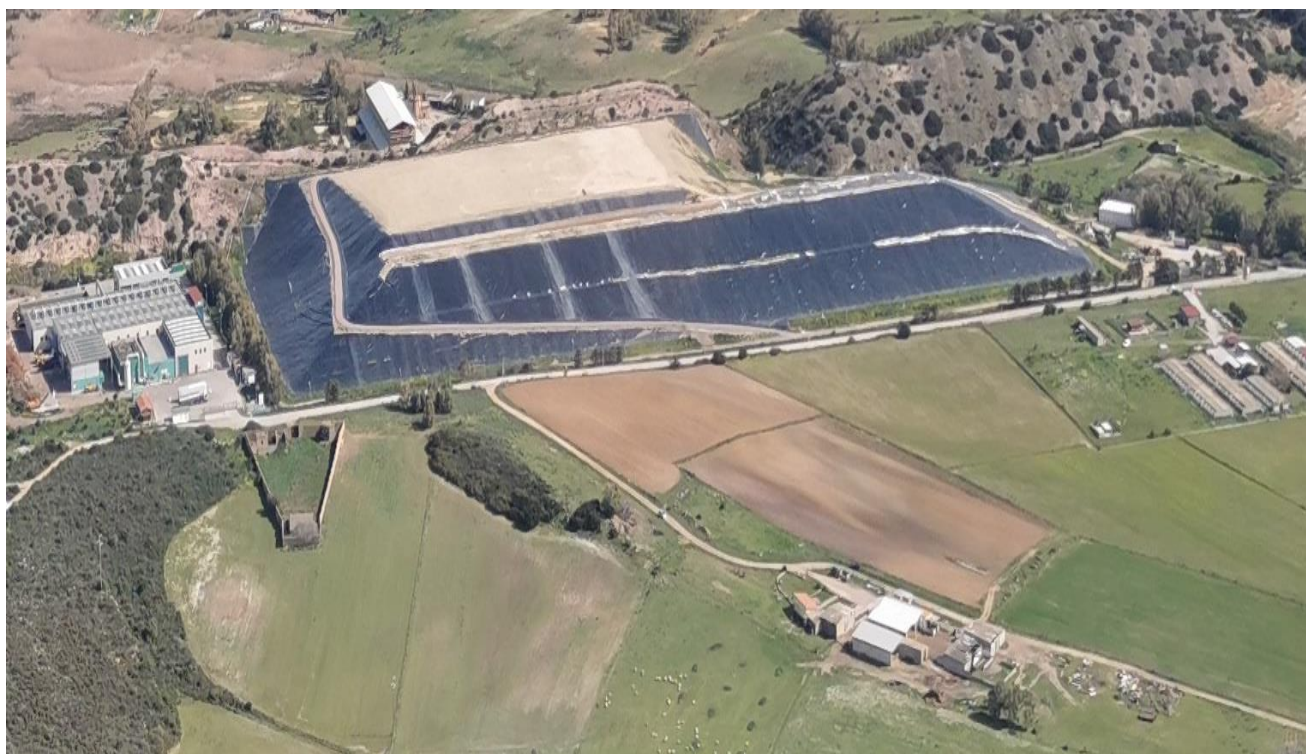
Nella vista aerea seguente si osserva lo stato attuale delle opere in cui risulta completata l'impermeabilizzazione naturale della parte sommitale e quasi terminata la stesura dei teli geocompositi sopra i pendii.

L'appaltatore, salvo proroghe e/o modifiche contrattuali, avrebbe dovuto ultimare i lavori del primo stralcio funzionale entro il 2020; così non è stato, anche a seguito dell'emergenza covid, ed i lavori termineranno entro maggio/giugno 2022.

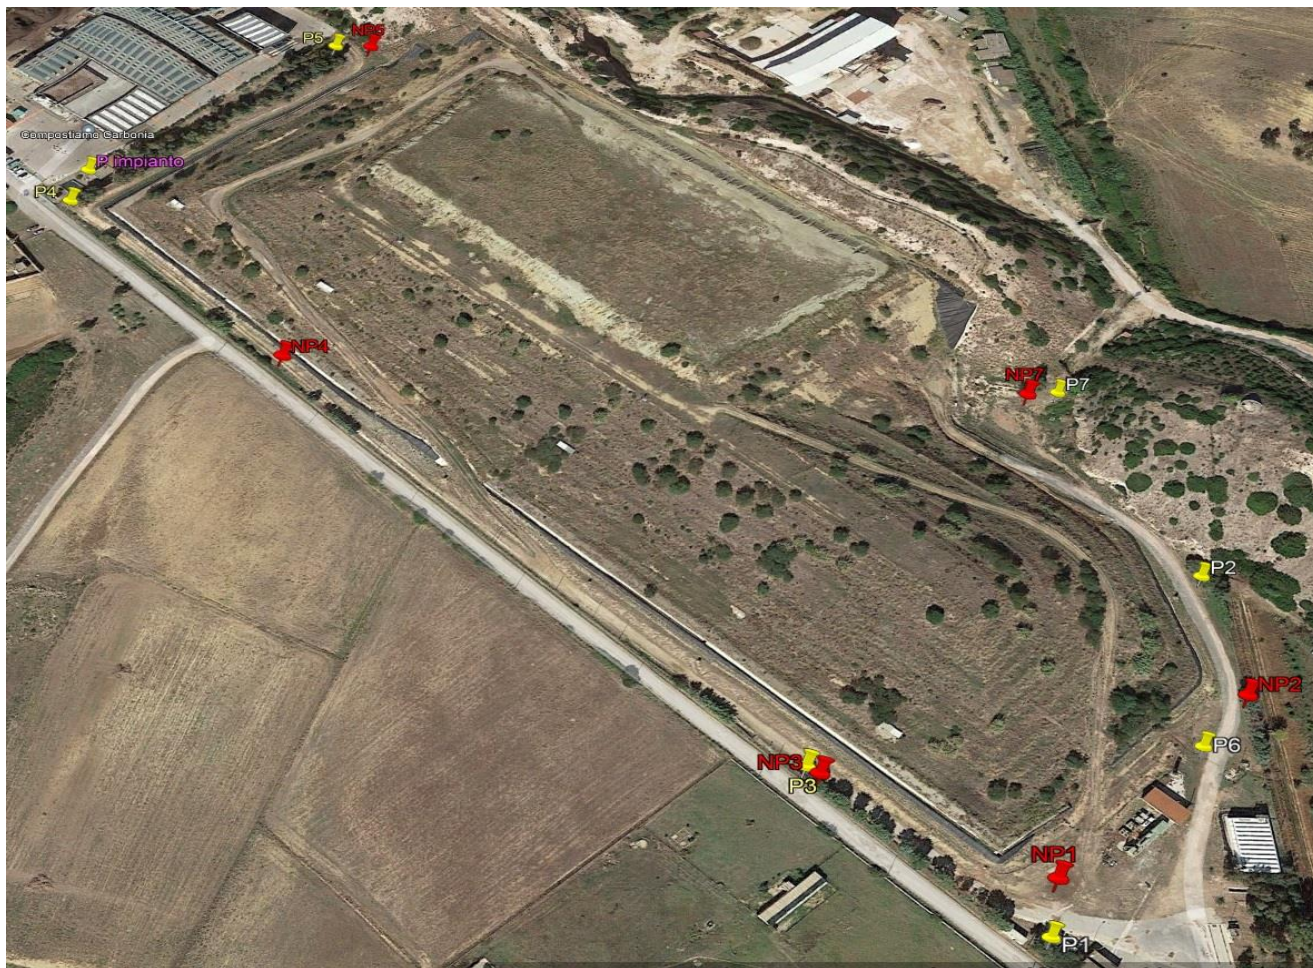
Complessivamente sono stati realizzati sei piezometri (NP1, NP2, NP3, NP4, NP5 e NP7) del tipo "Casagrande" con diametro di 4", collocati, per quanto possibile, nelle immediate prossimità dei pozzi preesistenti.

Lo studio idrogeologico ha confermato la direzione del flusso idrico della falda dai quadranti Nord verso i quadranti Sud; è possibile considerare i piezometri NP5 e NP7 a monte, mentre i restanti risultano collocati a valle.

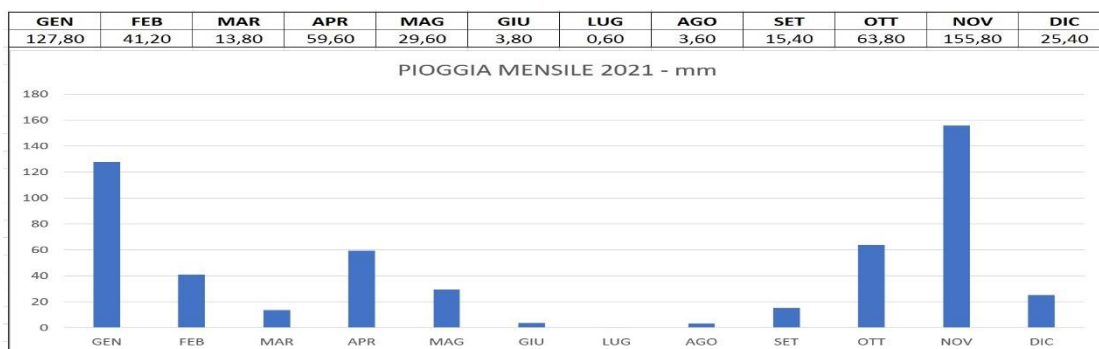
Date	Umidità Media %	Temperatura Media °C	Evaporazione mm	Precipitazioni totale mm
Totale	85,09	11,69	27,2	25,40

<b>Precipitazioni totali anno mm</b>				<b>540,40</b>
--------------------------------------	--	--	--	---------------
